# Geologischer Lehr- und Wanderpfad

## Die Baustoffe der römischen Villa zu Friesdorf

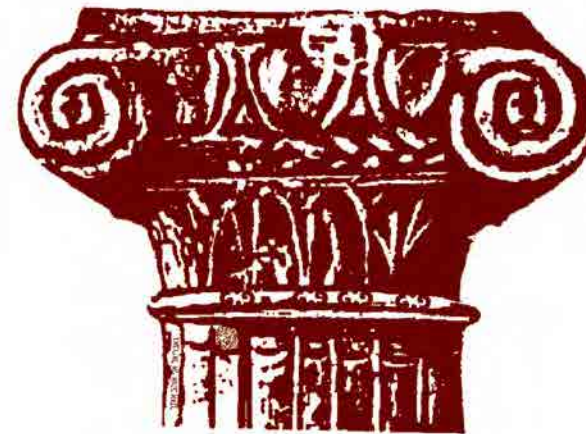
Lageplan der römischen Villa (Bruckner und Fischer, 1959). Rechts: Kapitell (Säulenaufsatz) aus der Villa.
